フミンコーティング施工 フロントガラス温度上昇検証

検証方法：センサー温度計を付けた黒い鉄板を発泡スチロールに入れ、
車内フロントガラスに設置し自然の太陽光で温度上昇を検証した。

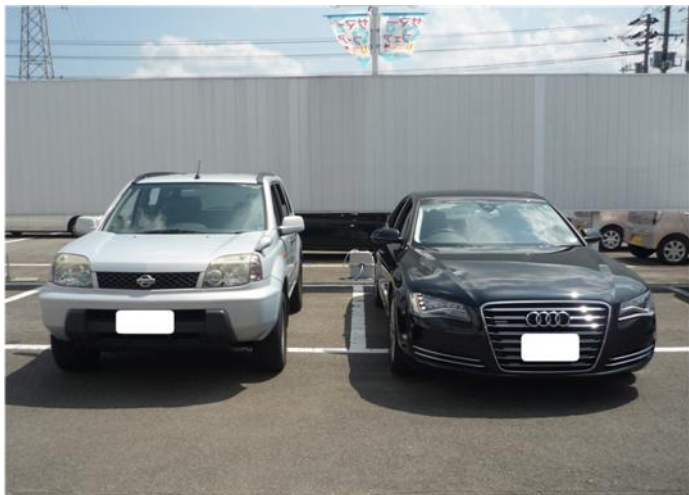
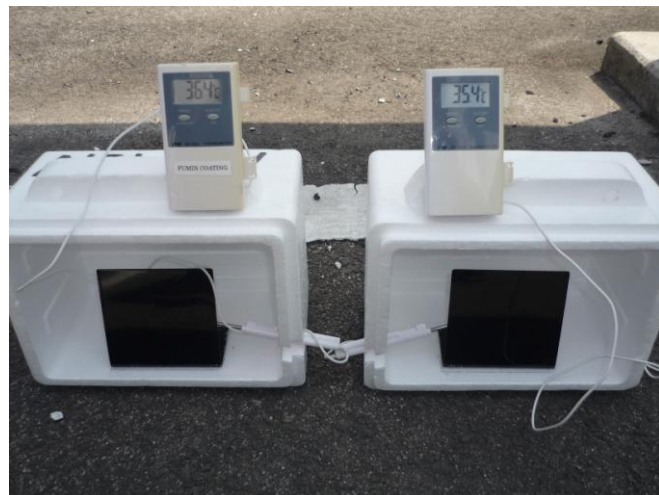
左：国産車フロントガラス フミンコーティング施工
右：外国車フロントガラス 未施工

温度検証前鉄板温度 左：36.4°C 右：35.4°C
